MANUTENZIONE STRAORDINARIA OPERE ESISTENTI IN III° CAT. IDR. SUL TORRENTE CORTOLLA - COMUNE DI MONTECATINI VAL DI CECINA (PI)

# **PROGETTO ESECUTIVO**

CODICE elaborato		FROG COMMITTENTE  5 1 CB 5 C		REL	NUMERO R 1	REV 0 0
OGGETTO	R1-R	RELAZIONE T	ECNICA	GENER	RALE

PROGETTO ESECUTIVO	ELABORATO
Manutenzione straordinaria opere esistenti in III categoria idraulica sul torrente Cortolla, Comune di Montecatini Val di Cecina (Pi)	Relazione generale

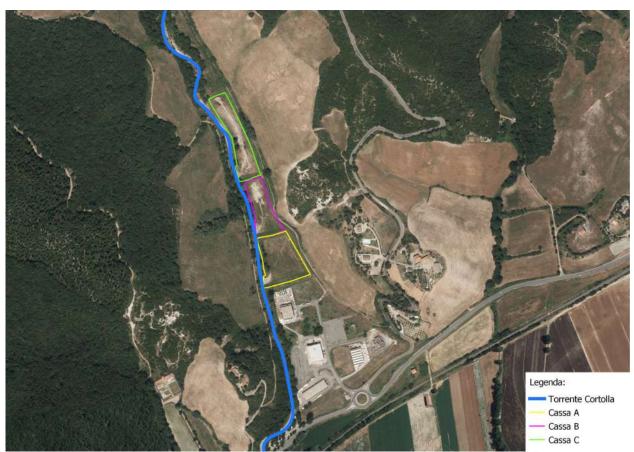
Figura 1.1: inquadramento dell'area di intervento con le tre casse A, B e C

Sul basso corso del torrente Cortolla sono state realizzate in passato 3 casse di espansione in linea, poste in serie immediatamente a monte dell'area industriale posta in sinistra Cortolla a Nord della SR 68 Val di Cecina (e denominate casse A, B e C nelle tavole progettuali).

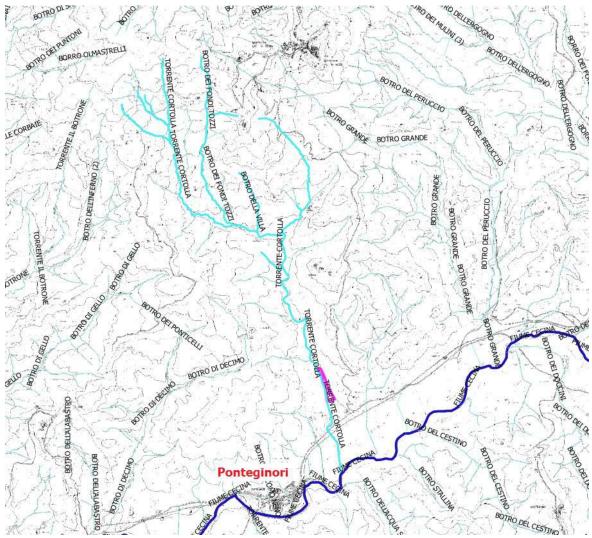
Figura 2.1 Inquadramento del Torrente Cortolla, evidenziato in colore ciano, fino all'immissione nel Fiume Cecina, in blu. In magenta sono evidenziate le casse di espansione A, B e C poste a monte dell'area produttiva.

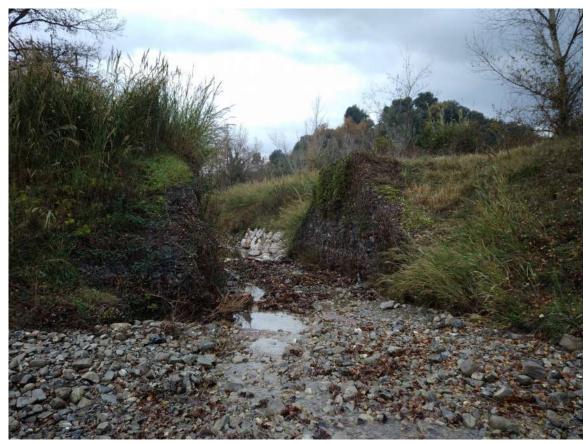
Figura 2.3: gabbioni della bocca tarata B

I gabbioni delle bocche tarate ad oggi mostrano condizioni statiche non ottimali, con presenza di significative rotazioni rispetto alla verticale per la spinta dei terreni arginali e di fenomeni di schiacciamento dei gabbioni di base. Sono inoltre presenti danneggiamenti dei rivestimenti antierosivi (in materassi Reno e scogliera) previsti in

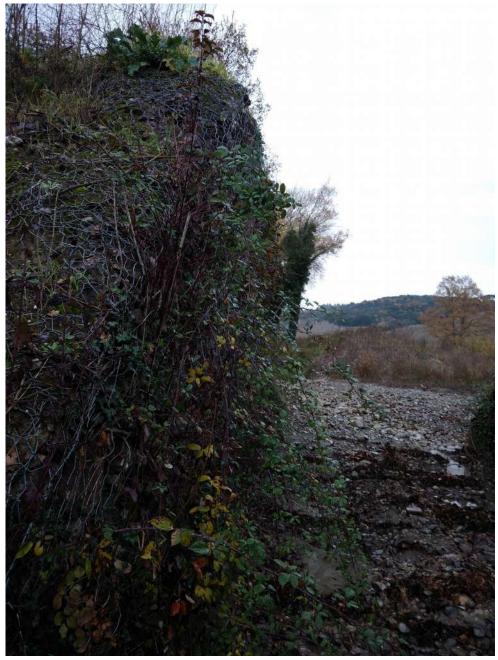
Figura 2.4: vista da vicino paramento gabbioni bocca tarata B. Il paramento presenta una marcata inclinazione verso l'alveo sulla verticale

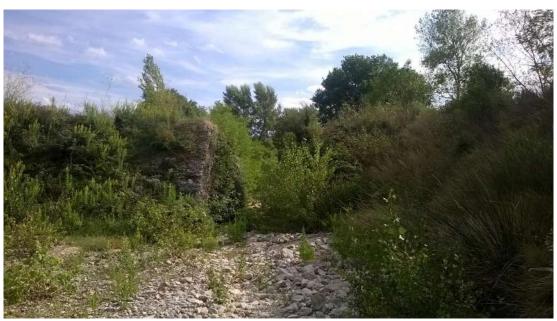
Figura 2.5 - vista della sezione di chiusura della cassa A. La parte in destra idrografica della bocca tarata è collassata. La parte in sinistra presenta una significativa rotazione sulla verticale.

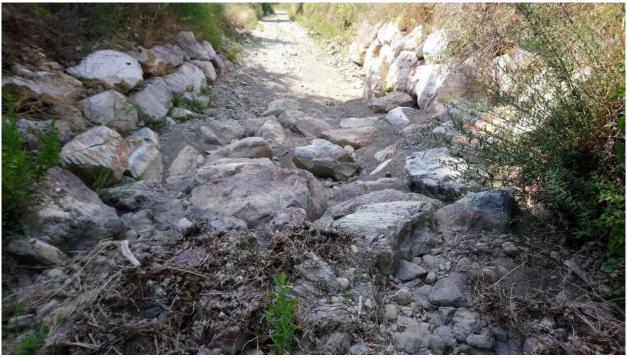
Figura 2.6: protezione in massi e materassi Reno a valle della bocca tarata C. La protezione sul fondo deve essere ripristinata

Si passerà quindi a realizzare lo strato di base di fondazione in massi da scogliera informi naturali di peso fino a 3 t. Unitamente allo strato di base verranno realizzate (o ripristinate, a seconda dei casi) le difese al fondo alveo presenti in loco, per una lunghezza di 4 m a valle e di 2 m a monte del limite dello strato di base.

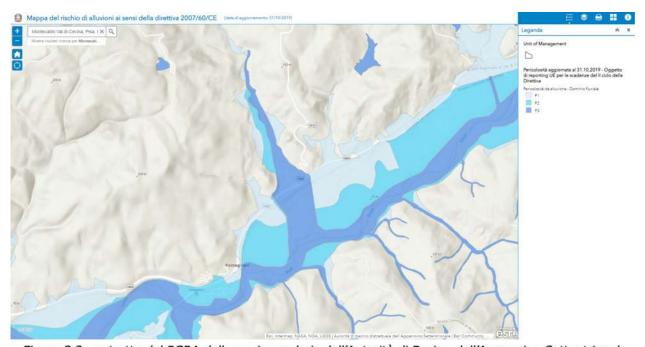
Figura 3.3 - estratto del PGRA dalla pagina webgis dell'Autorità di Bacino dell'Appennino Settentrionale

Le aree di intervento ricadono in P3. Trattandosi di interventi di manutenzione non è previsto il parere dell'Autorità di Distretto, ai sensi degli articoli 7 e 9 della Disciplina di Piano.

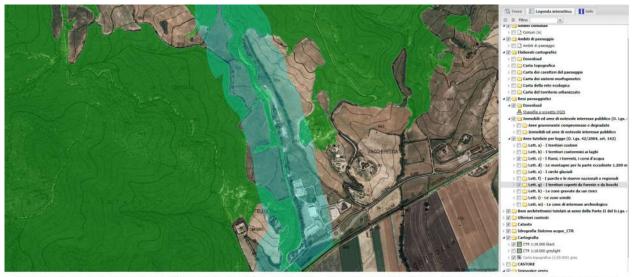
Figura 3.4: estratto da portale webgis PIT Piano Paesaggistico Regione Toscana. Vincoli lettera c) e g) art. 142 D.Lgs. 42/2004.

Le aree di intervento risultano vincolate ai sensi dell'art.142, lettera g) e lettera c) del D.Lqs 42/2004, come da Figura 3.4.

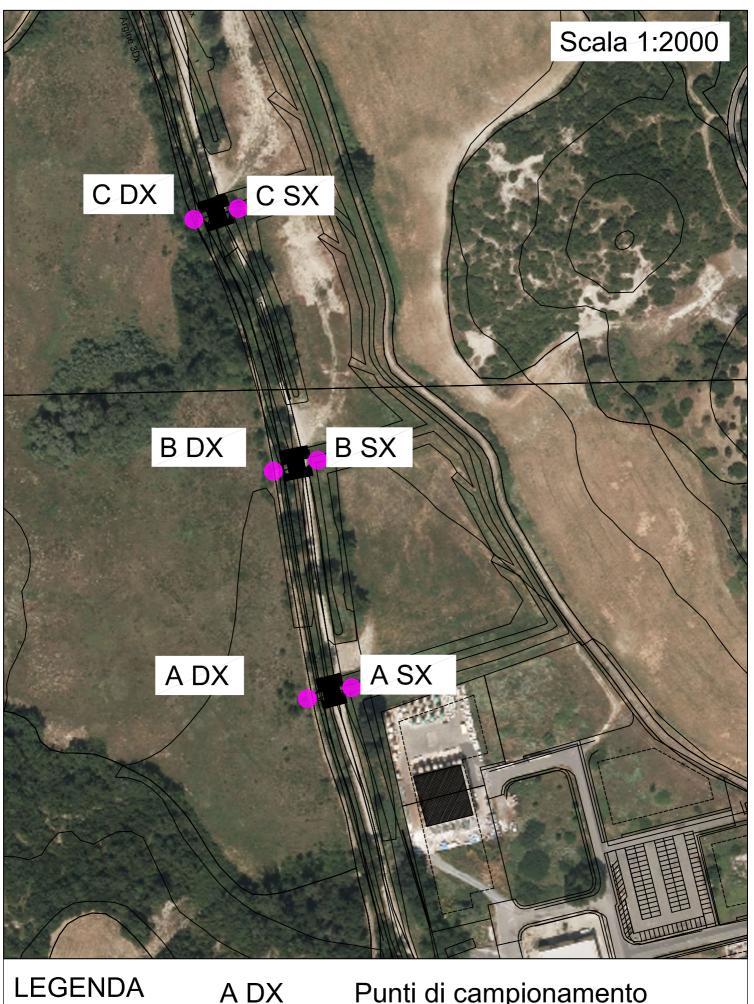
# PLANIMETRIA PUNTI DI CAMPIONAMENTO AMBIENTALE

LEGENDA A DX Punti di campionamento ambientale

Si riportano in allegato i certificati dei campionamenti ambientali effettuati in corrispondenza delle aree di intervento.
