**DODS2023LI0049_ INTERVENTI DI MANUTENZIONE STRAORDINARIA
AD UN TRATTO DEL CORSO D'ACQUA DENOMINATO FOSSO DELLA
CARESTIA NEL COMUNE DI CASTAGNETO CARDUCCI IN LOCALITA'
PIANETTI “ - CUP G17H17001500002**

PROGETTO DI FATTIBILITA' TECNICO ECONOMICA
Relazione Oneri Ittiogenici

ELABORATO
A9

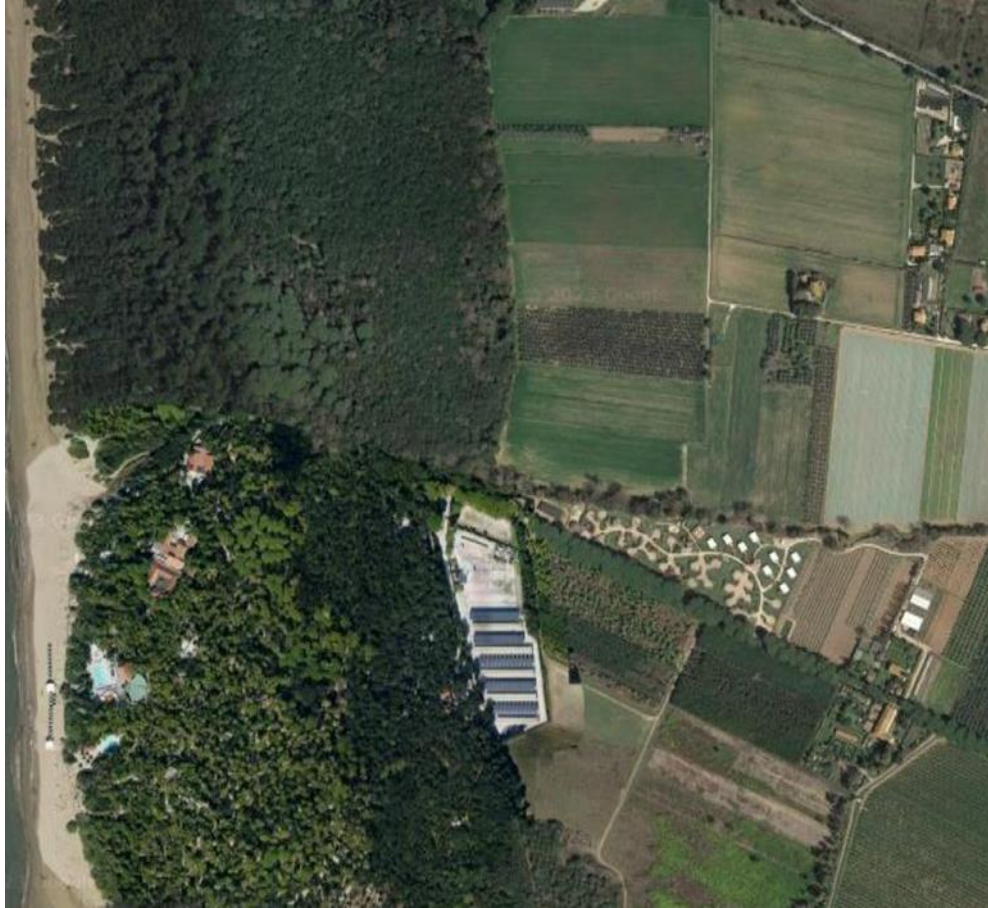
Figura 2. Tratto del Fosso Carestia oggetto di intervento (tratto delimitato dalle linee in rosso)

Si riporta di seguito un estratto di mappa del tracciato del Fosso Carestia interessato dai lavori, sovrapposto alla mappa delle aste principali delle acque interne di interesse della pesca, individuate ai sensi dell'Art. 2 Comma 3 bis delle L.R. 7/2005, il tutto integrato da documentazione fotografica dove si evidenzia, allo stato attuale, l'assenza di deflusso idrico.

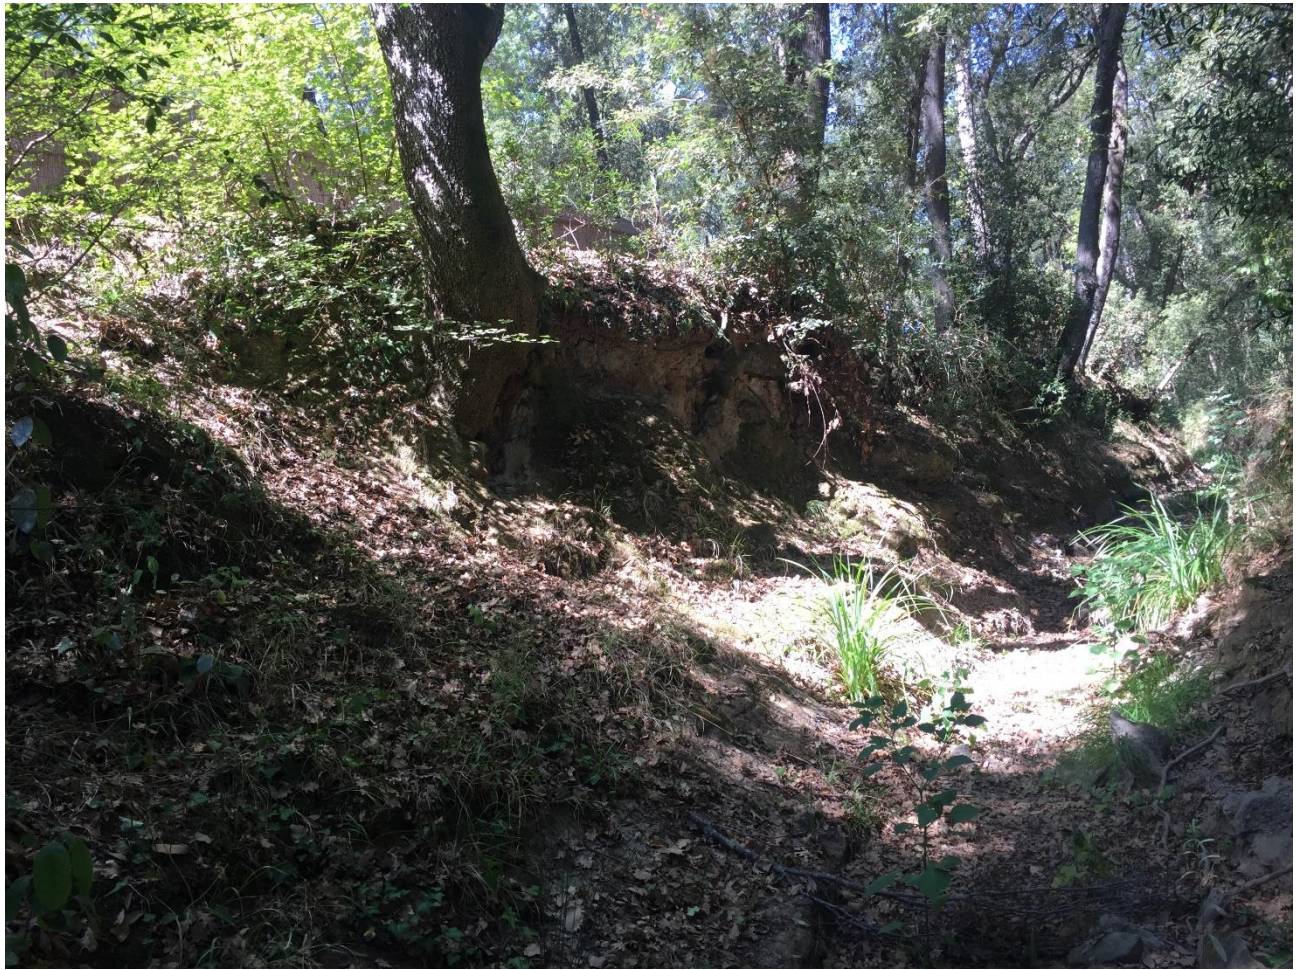
Foto 3. *Fosso Carestia nel tratto oggetto di intervento*

Dai sopralluoghi effettuati emerge che il corso d'acqua in questione nei tratti interessati dai lavori, durante tutto il periodo dell'anno, se non vi sono precipitazioni in atto, è in condizioni di assenza di deflusso idrico.

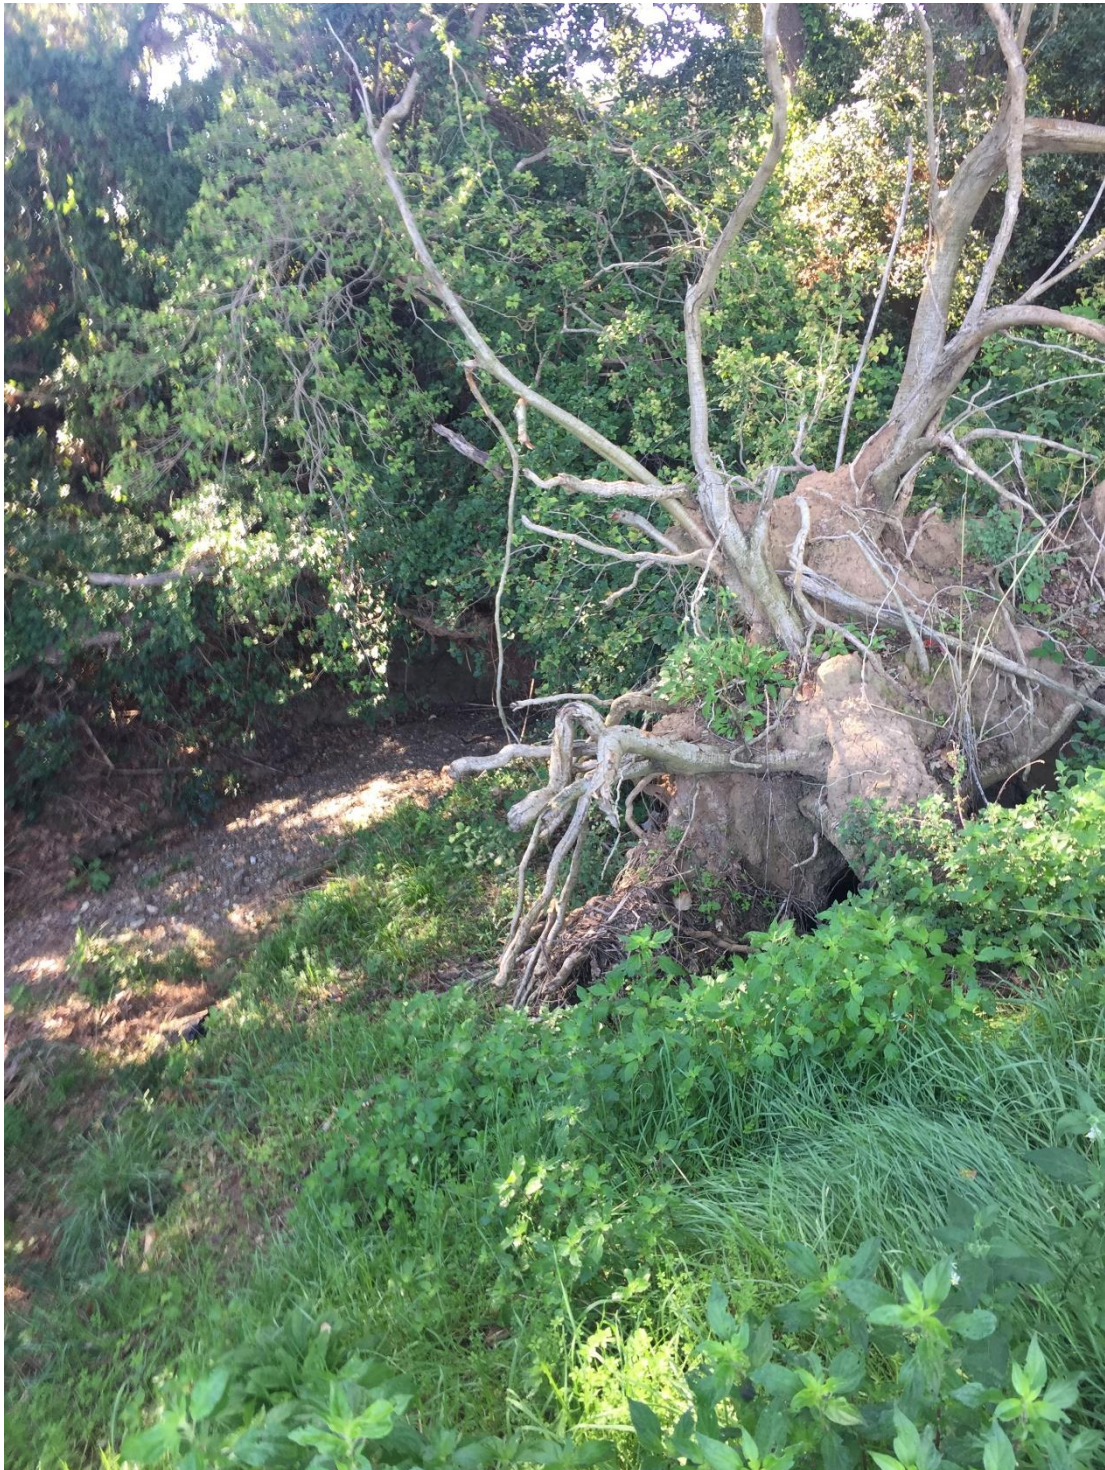
Foto 4. *Fosso Carestia nel tratto oggetto di intervento*
